# МЕЧЕТИ, СООРУЖЕННЫЕ В XIX ВЕК В ЛЕНКОРАНЬ-АСТРАНИСКОМ РЕГИОНЕ АЗЕРБАЙДЖАНСКОЙ РЕСПУБЛИКИ

**М.А. Алосманова**

# MOSQUES CONSTRUCTED IN XIX CENTURY IN LENKORAN-ASTARA REGION OF AZERBAIJAN REPUBLIC

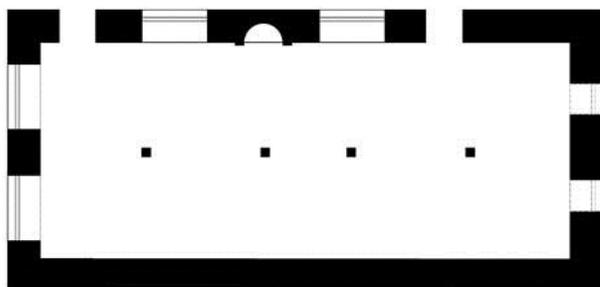
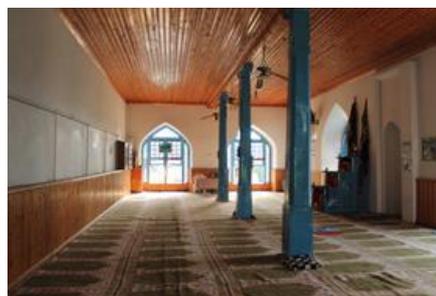
Рис. 1. Мечеть в селении Ашагы Ньюеди: а) план (чертеж автора); б) интерьер (фото автора)

Мечеть в селении Ашагы Ньюеди построена в конце XIX века, находится на территории древнего кладбища. Строение представляет собой типовое культовое сооружение своего времени. По планировочной структуре это вытянутый прямоугольник с размерами 18,8×7,4 и высотой 4 метра. В зал предусмотрено три входа – два на главном и один на боковом фасаде. На главном фасаде двери и окна расположены симметрично

относительно михраба (mihrab - ниша в мечети, обращенная в сторону Мекки). По центру кровли выступает небольшой четырехгранный гумбаз (купол, построенный из кирпича). Основной материал, использованный при строительстве, – красный обожженный кирпич. Двери, окна, несущие конструкции крыши, потолки, четыре колонны (30×30 см) сделаны из дерева; кровля – черепичное покрытие. Украшением экстерьера служат сама кладка, ромбовидная шебеке на окнах. На каждом из боковых фасадов имеются по два окна, отличающиеся друг от друга. Ширина арочных окон, расположенных на правом боковом фасаде, составляет 2,20 м. На левом боковом фасаде окна имеют прямоугольную форму, каждое шириной 1 м, расположены они над дверью на высоте приблизительно 2,30 м.

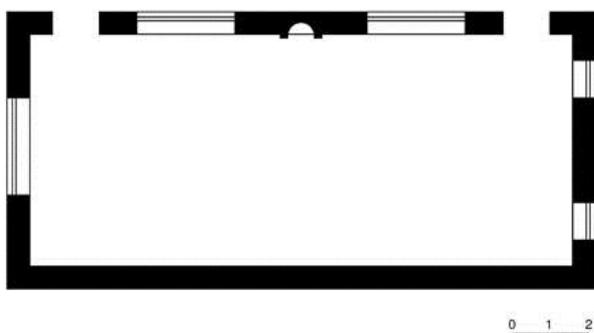
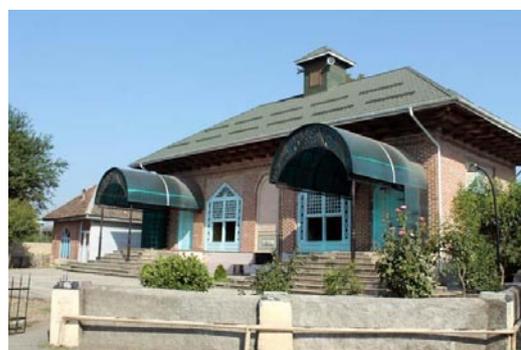
Рис. 2. Мечеть Кювениль: а) план (чертеж автора); б) фасад (фото автора)

Еще одна мечеть в селении Ашагы Ньюеди – Кювениль, принадлежащая к постройкам XIX века, находится под охраной государства и является архитектурно-историческим памятником (рис. 2). На протяжении своего существования здание ремонтировалось на пожертвования местных жителей, масштабные реставрационные работы велись в 1980-м году. В мечети имеется один молельный зал, длина и ширина которого составляют 14,4 и 6,2 метров соответственно, его высота 4,20 м. Имеется два входа, симметричные относительно поперечной оси и расположенные на главном фасаде. На главном фасаде также расположены два арочных окна, имеющих ширину 2,6 м. Такое же окно имеется на одном из боковых фасадов. Окна украшены крупными ромбовидными и квадратными шебеке и обеспечивают естественное освещение помещения.

Мечеть Кювениль построена из красного обожженного кирпича, несущие конструкции крыши, окна, двери сделаны из дерева. Посередине крыши выступает четырехгранный гумбаз высотой 2 м с цоколем 1,1 м. Стены, по сравнению с другими аналогичными сооружения, не широкие и составляют 60 см.

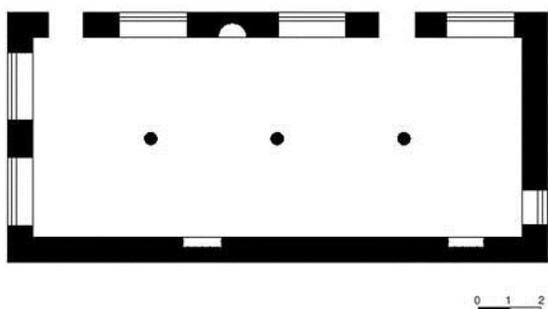
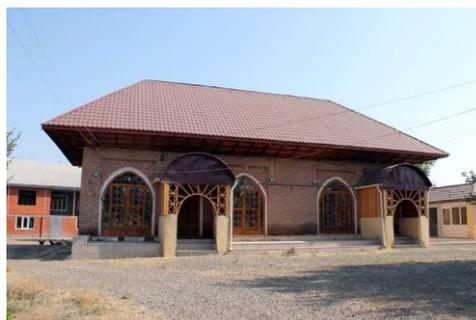
Рис. 3. Мечеть в селении Бала Шюрюк: а) план (чертеж автора); б) фасад (фото автора)

Мечеть в селении Бала Шюрюк построена из красного обожженного кирпича. Несущие конструкции крыши, колонны, окна и двери были выполнены из дерева. Во время одного из ремонтов деревянные колонны и ригель были заменены на железные. Также во время одного из ремонтов к стенам мечети пристроены дополнительные сооружения, перед входными дверями установлены большие порталы. Мечеть утратила свой первоначальный облик. Как отмечает Сайфулина С.Ш., в подобных случаях огромная ответственность лежит на специалистах государственных органов охраны, их компетентности [8, С.74]. Красоту мечети придают рельефная кладка и большие деревянные арочные окна на главном и левом боковом фасаде, украшенные шебеке. Мечеть представляет собой однозальное помещение площадью 100 м<sup>2</sup>. Высота зала составляет 3,8 м, толщина стен – 0,8 м. Пять больших 2,2-метровых и одно малое 1,1-метровое окна обеспечивают хорошее освещение интерьера в дневное время (рис. 3).

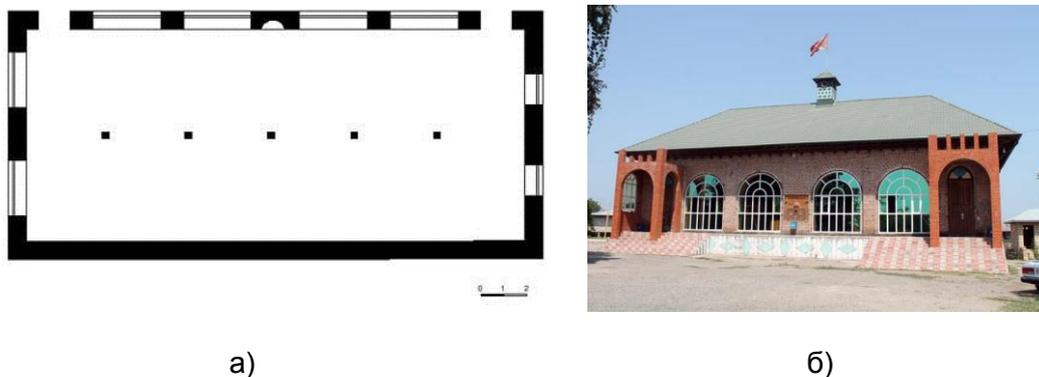
Рис. 4. Мечеть в селении Мамуста: а) план (чертеж автора); б) фасад (фото автора)

Строительство мечети в селе Мамуста Ленкоранского района началось в конце XIX века, а завершилось в начале XX века. По своей планировочной структуре и архитектурному облику она не отличается от других сооружений региона. Она также была построена из красного обожженного кирпича, окна, двери, колонны, конструкции крыши были сделаны из дерева, кровля – черепица. В плане здание представляет собой вытянутый прямоугольник со сторонами 22,0×9,4 м, высота – 5 м. Имеется два входа и шесть окон, симметрично расположенных относительно михраба. Вдоль центральной оси

расположено 5 колонн (рис. 4). В интерьере отсутствует декор, экстерьер украшает декоративная кладка. В период своего существования мечеть несколько раз ремонтировалась. Часть проведенных работ говорит о небрежном отношении к памятнику архитектуры, как, например, деревянные, украшенные шебеке окна были заменены на пластиковые, перед входами воздвигнуты кирпичные порталы, не соответствующие архитектурному стилю. Как известно, во время реставрации необходимо сохранить как можно больше старых, подлинных элементов здания [9, С.5]. Крыша была полностью заменена, посередине был установлен четырехгранный гумбаз.

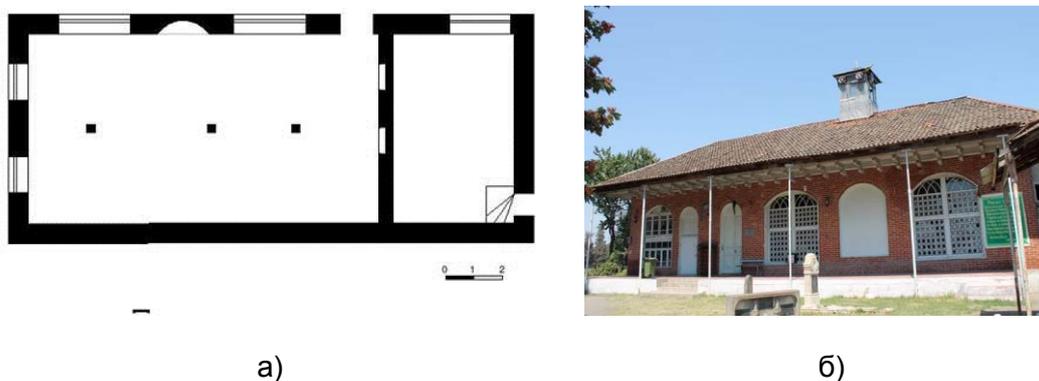
Рис. 5. Мечеть в селении Сютямирдов: а) план (чертеж автора); б) фасад (фото автора)

Мечеть Сютямирдов находится на древнем кладбище одноименного села к югу от города Ленкорань. Мечеть построена в начале XIX века из обожженного кирпича; двери, окна, перекрытие, а также массивные несущие колонны сделаны из дерева и украшены резьбой. На главном фасаде мечети находятся три арочных окна, два из которых украшены ромбовидными шебеке, имеются 2 двери. В мечети несколько комнат – большой молельный зал для мужчин, малый молельный зал для женщин и вспомогательное помещение. Структура мечети не отличается от других мечетей. У каждого из залов имеется свой вход, вход во вспомогательное помещение осуществляется через большой молельный зал. Большой молельный зал представляет собой вытянутый прямоугольник с размерами 15,5×6,7 м, высота помещения – 3,7 м. Вход в женский зал находится на боковом фасаде мечети. Площадь зала составляет 28 м<sup>2</sup> (Рис. 5). Предположительно, мечеть изначально состояла только из одного молельного зала, но позже появилась нужда для дополнительных помещений. В отличие от других мечетей, зал не стали делить перегородкой, вместо этого пристроили небольшое двухэтажное сооружение, куда вместили малый молельный зал и подсобное помещение. Об этом свидетельствует нарушение кирпичной кладки на заднем фасаде. Мечеть находится в аварийном состоянии, нуждается в незамедлительных реставрационных работах.

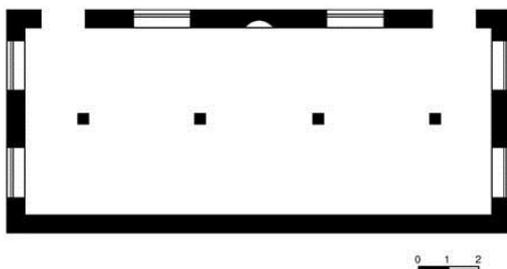
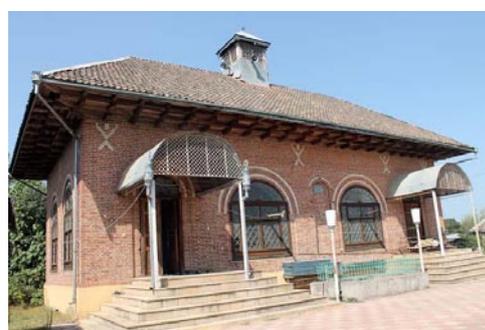
Рис. 6. Мечеть в селении Веравул: а) план (чертеж автора); б) фасад (фото автора)

Мечеть в селении Веравул является архитектурно-историческим памятником и охраняется государством. Она находится рядом с въездом в село у моста. Здание построено в конце XIX века силами местных жителей. У мечети имеется довольно большая территория, на которой находятся текие и место для абдеста (омовения), искусно сочетаемые со стилем главного здания.

В здании имеется однозальное молельное помещение в виде вытянутого четырехугольника длиной 18 м, шириной 9 м и высотой 5 м. У здания довольно высокая крыша – 4 м, с четырехгранным гумбазом. Основным материалом, использованный в строительстве – обожженный кирпич. Стены мечети сложены из красного кирпича, по всем фасадам и вокруг больших арочных окон выполнены орнаменты из белого обожженного кирпича. Ширина окон составляет на переднем 2,5 м, на боковых фасадах – 1,8 м, переплеты сделаны из дерева и разукрашены ромбовидным шебеке (рис. 6). Перекрытие и несущие конструкции также сделаны из дерева. По продольной оси расположены четыре колонны размерами 40×40 см у основания, сужающиеся по всей высоте. Особую привлекательность интерьеру придает михраб, украшенный надписями на арабском языке.

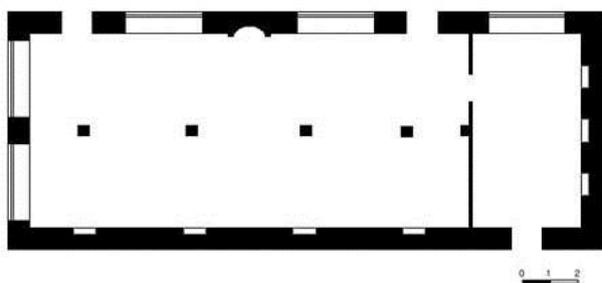
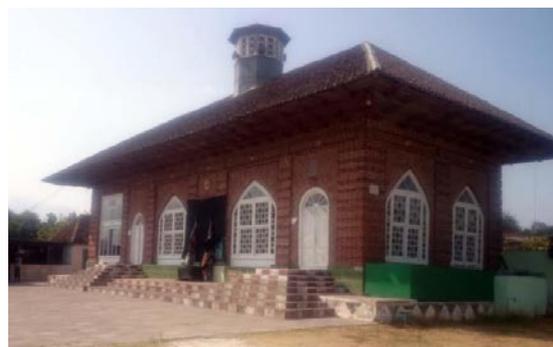
Рис. 7. Мечеть Гум: а) план (чертеж автора); б) фасад (фото автора)

Мечеть Гум находится в центральной части города Астара на одноименной улице. Мечеть была построена в 1898 году (1325 г. по хиджри) местными жителями. Во время строительства жители столкнулись с нехваткой материалов, на помощь к ним пришел азербайджанский миллионер и меценат Гаджи Зейналабдин Тагиев. За прошедшие 110 лет мечеть многократно ремонтировалась местным населением. Последний ремонт

У мечети имеется свой двор площадью 1200 м<sup>2</sup>. На территории двора расположено вспомогательное сооружение – хусенийя, построенное в 1950-х годах в идентичном мечети стиле. Планировка мечети типична для региона – прямоугольная на плане, разделенная на два зала: мужской и женский. Женская часть разделена на два яруса. Длина мужского зала составляет 16 м, ширина 7 м, женского – 4 и 7 м соответственно. Высота здания равна 4,70 м. Вдоль центральной оси расположено 5 Т-образных колонн, высеченных из дерева. На стенах устроено 7 ниш. Интерьер освещается за счет 5 окон, 4 из которых арочные и в форме шебеке. Размеры окон 2,8×3,40 м (рис. 7). Одно из окон, которое расположено в женском зале было заменено на не вписывающееся в концепцию здания и непозволительное с точки зрения ценности здания как памятника пластиковое окно. Также была изменена форма окна.

Мечеть была построена из красного обожженного кирпича, несущие конструкции кровли, минбар, окна и двери, разделительная перегородка между мужским и женским залом - из древесины. Кровля сделана из черепицы. На кровле установлен восьмиконечный гумбаз. Здание находится в удовлетворительном состоянии, но нуждается в восстановлении архитектурных деталей для его возвращения в начальный вид.

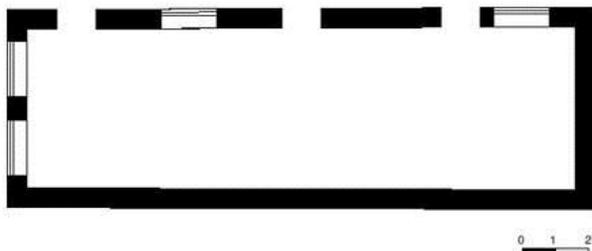
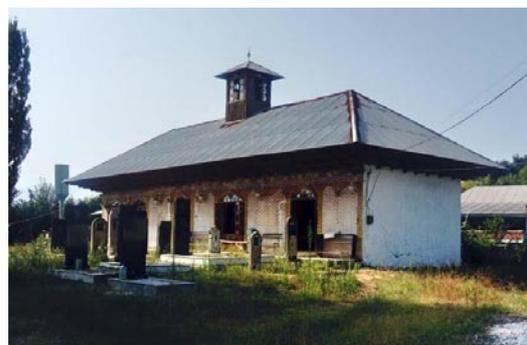
Рис. 8. Мечеть Кемаледдин: а) план (чертеж автора); б) фасад (фото автора)

Мечеть Кемаледдин находится на кладбище небольшого села Селакерань с населением всего в 886 человек<sup>3</sup>. Этимология названия села имеет интересное происхождение, т.к. оно состоит из двух разных слов: «сел» – поток воды, «керань» с талышского переводится как дома. Мечеть построена в 1886 году. По планировочной структуре мечеть представляет собой однозальное молельное помещение с шириной и длиной 4,87÷5,00 и 16,70 м соответственно. Высота зала относительно небольшая и равна 2,70 м. Конструктивно мечеть несколько отличается от других подобных сооружений этого региона. Небольшой продольный шаг позволил строителям воздвигнуть здание без колонн. Толщина несущих стен равна 0,6 м, в то время как в других мечетях она составляет от 0,8 до 1 м. У мечети имеется 3 входа, расположенные на главном фасаде. Интерьер освещается за счет 5 арочных окон высотой 2,1 и длиной 1,7 метров. Внутреннее пространство условно разделено на 2 части – мужское и женское. Мечеть была построена из камня, несущие конструкции кровли, окна и двери выполнены из древесины (рис. 8). Окна украшены шебеке, дверь – резьбой. На кровле установлен четырехгранный гумбаз (купол, изготовленный из кирпичей). Главный фасад декорирован рисунком кирпичной кладки.

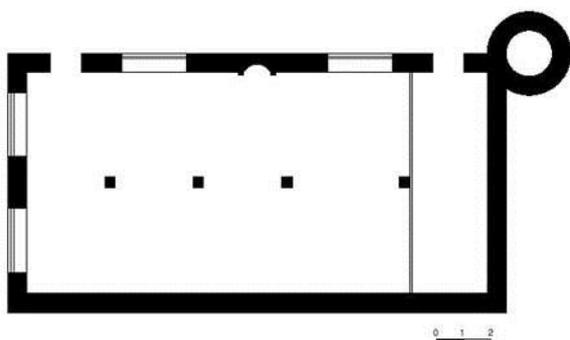
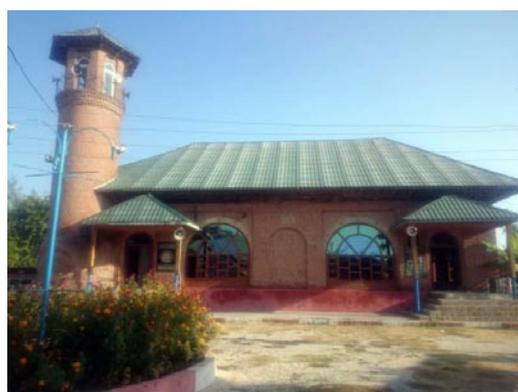
Рис. 9. Мечеть в село Шахагадж: а) план (чертеж автора); б) фасад (фото автора)

Село Шахагадж возникло в результате переселения группы населения из села Бурсут. Мечеть в этом селе построена в XIX веке из красного кирпича. К мечети примыкает минарет диаметром 3,13 м. Несущие конструкции кровли, перегородка, разделяющая молельный зал на две части выполнены из древесины. Кровля, двери, окна заменены на изделия из современного материала, не подходящие сооружению. По планировочной структуре мечеть представляет собой однозальное молельное помещение, разделенное перегородкой на мужскую и женскую зону, с длиной и шириной равными 17,2 и 8,3 м соответственно (рис. 9).

Мечеть нуждается в срочной реставрации по двум причинам: во-первых, из-за самовольного вмешательства жителей утеряны характерные детали экстерьера; а во-вторых, минарет и задний фасад здания находятся в аварийном состоянии. Из-за повышенной влажности осыпаются кирпичи, и наблюдается прорастание зелени на определенных участках. «Давление кирпичной кладки может вызвать деформацию фундамента, что приводит к появлению трещин и дефекту цоколя» [11, С.232]. «Для реставрации фигурного кирпича необходимо использовать фрагменты, изготавливаемые ручной тёской или обжигом отформованного сырца с профилем, соответствующим оригиналу. При этом следует учитывать особенности исходных глин и специфику обжига изделий из нее. Вторичное применение полученного при разборке старого кирпича не рекомендуется, поскольку он быстро разрушается» [12, С.463].

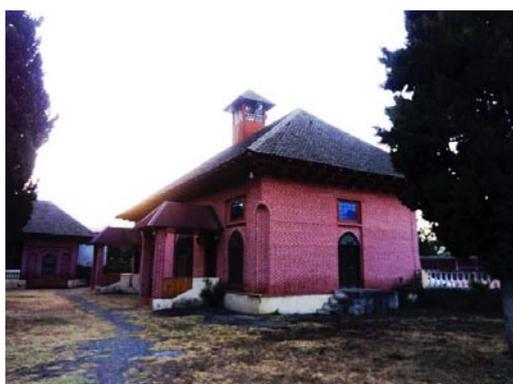
Рис. 10. Мечеть в селе Пенсар: а) мечеть Гаджи Джаханбахыш. Фасад (фото автора); б) Мечеть Гаджи Теймура. Фасад (фото автора)

Мечеть Гаджи Джаханбахыш (рис. 10а) построена в XIX веке. По планировочной структуре мечеть представляет собой однозальное молельное помещение, с длиной и шириной равными соответственно 18,2 и 7,5 м. Толщина наружных стен 0,7 м. Ассиметричный главный фасад свидетельствует о том, что часть мечети была перестроена. Это также можно утверждать на основании того, что размер проема окна на предполагаемом перестроенном месте отличается и равен 1,2×2,2 м, в то время как остальные проемы имеют размер 2,8×0,3 м. Мечеть построена из красного кирпича, несущие конструкции кровли, двери и окна сделаны из древесины. Двери украшены резьбой, окна шебеке. Во дворе мечети имеется вспомогательное сооружение – хусейнийе<sup>5</sup> (место, для проведения мероприятий в месяц Мухаррам), выполненное в идентичном стиле с основным зданием. На главном фасаде мечети построены два козырька, кровля которых отличается от кровли самого здания. Состояние мечети удовлетворительное.
